## Indagini idrogeologiche per la messa in sicurezza urgente e la bonifica di un tratto di alveo del T. Leogra contaminato da idrocarburi in Comune di Torrebelvicino (VI).

Dr. A. Sottani, Dr. R. Pedron e Dr. S. Rocchetti

Sinergeo – Contrà del Pozzetto, 4 – 36100 VICENZA

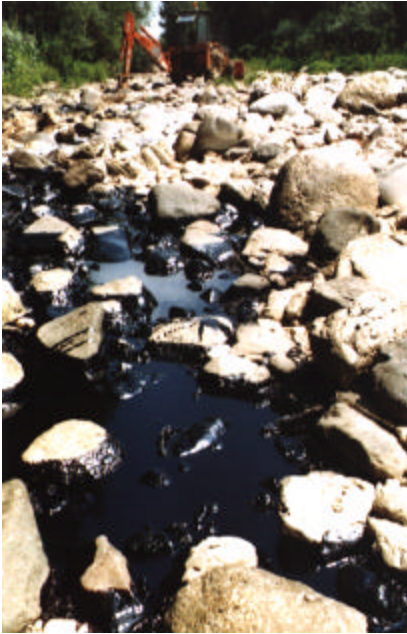
Foto 1

La sorgente di contaminazione è stata individuata presso un insediamento industriale, localizzato in sinistra idrografica del corso d'acqua. Un'improvvisa avaria presso la centrale termica dello stabilimento di produzione Eurosiconf S.p.A. ha causato l'involontaria fuoriuscita di una decina di quintali di olio tipo BTZ; quest'ultimo, collettato entro una condotta interrata di smaltimento delle acque bianche, ha raggiunto rapidamente il greto del T. Leogra, al momento privo di deflussi superficiali, distribuendosi su una superficie di poco inferiore a 200 m<sup>2</sup> (**fotografia 1**).

- ✓ Perimetrazione del sito con apposita segnaletica di sicurezza.
- ✓ Primo spargimento di materiale granulare oleo-assorbente sul terreno contaminato e sulle pozze liquide (sorgente secondaria): l'area di alveo visivamente contaminata è risultata pari a 200 m<sup>2</sup> ca. lungo una fascia di sviluppo pari a 48-50 m.

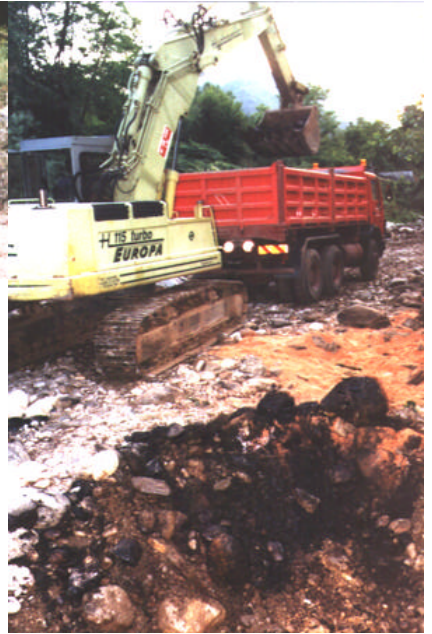
Foto 3

- ✓ Rimozione del terreno contaminato e travaso finale su camion con cassone a tenuta ermetica per il trasporto fino al sito di stoccaggio provvisorio. Lo scavo è iniziato a partire dall'estremità orientale del *plume*, riguardando una fascia di 3-5 m di larghezza. Lo scotico ha riguardato tutto il livello ghiaioso impregnato di olio-BTZ, fino al raggiungimento dello strato visivamente non inquinato. Alcune operazioni di "rifinitura" sono state eseguite manualmente sul fondo scavo in modo da garantire una maggiore efficacia del piano di intervento, potendosi focalizzare le azioni correttive su piccole tasche di contaminazione residuale (**fotoграфия 3**).

- ✓ Pulizia manuale sui massi risultati parzialmente "bagnati" dall'olio nella porzione interrata: si sottolinea al riguardo l'abbondanza in sito di elementi litoidi subarrotondati con dimensioni prossime al metro di diametro e peso di svariate centinaia di chilogrammi, il cui smaltimento in discarica avrebbe inciso in maniera pesante sul quadro economico complessivo.
