## Indagini idrogeologiche per la messa in sicurezza urgente e la bonifica di un tratto di alveo del T. Leogra contaminato da idrocarburi in Comune di Torrebelvicino (VI).

Dr. A. Sottani, Dr. R. Pedron e Dr. S. Rocchetti

Sinergeo – Contrà del Pozzetto, 4 – 36100 VICENZA

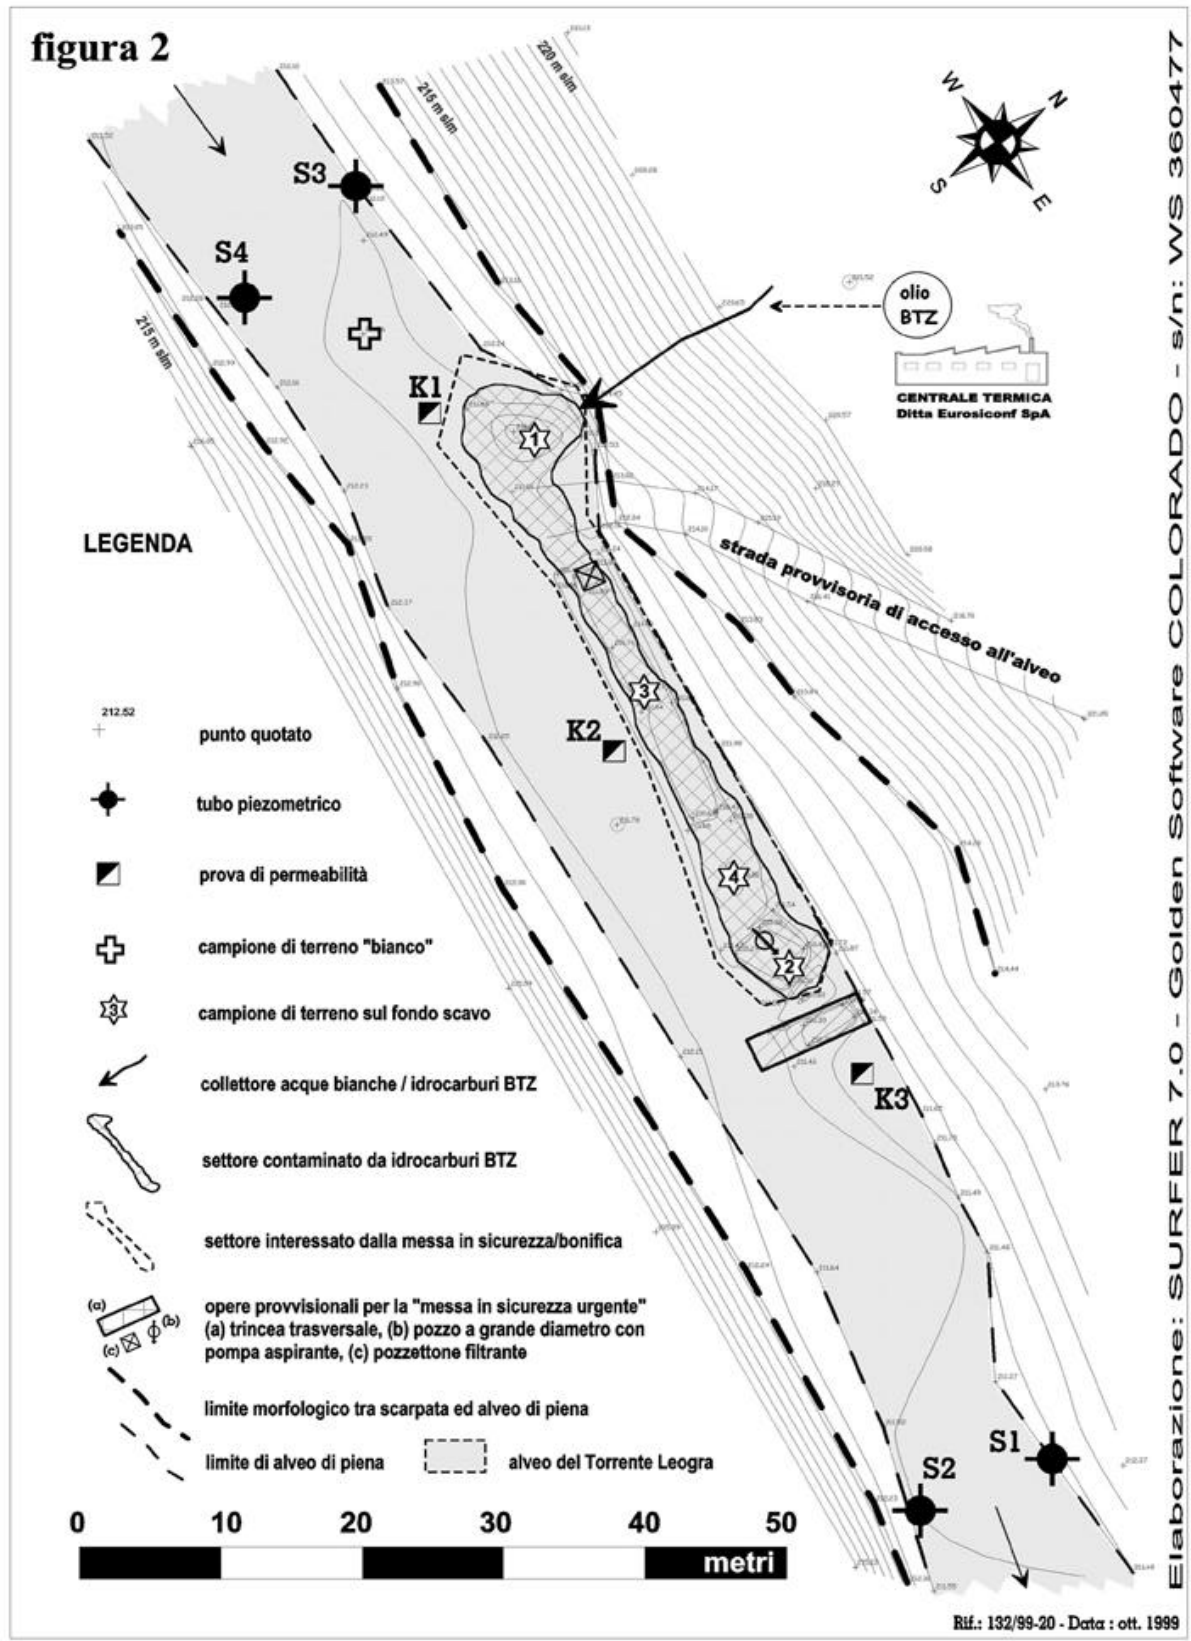
**Inquinamento da idrocarburi di un tratto di alveo del Torrente Leogra in Comune di Torrebelvicino (Prov. VI)**  
 Piano urgente di messa in sicurezza, indagini geologico tecniche e progetto esecutivo di bonifica  
**RILIEVO TOPOGRAFICO E PIANTA DI POSIZIONE DEGLI INTERVENTI**

La quota media del p.c. presso il piazzale di fabbrica è di circa 220 m s.l.m. mentre il torrente Leogra scorre incassato ad una quota ribassata di circa 10 m rispetto al p.c. medio (211 m s.l.m.) (**figura 2**). I processi esogeni di erosione, trasporto e deposito hanno fortemente contribuito al modellamento geomorfologico della Val di Leogra. Il tratto di valle interessato dall'evento di inquinamento si presenta con sezione trasversale a "V", con il fondo occupato da materiali sciolti recenti. Il greto del torrente è delimitato da scarpate di erosione di altezza pari a 8-12 metri. Presso le sponde del fiume si notano talora terrazzamenti di origine antropica. L'alveo di piena è nettamente evidenziato da un cambio di pendenza del versante; un minore dislivello e la presenza di vegetazione erbacea ed arbustiva nella fascia seguente contrassegnano il passaggio alla porzione di alveo centrale.
